施工報告

千葉市における改築推進工法の施工事例

江村 澄明

千葉市下水道局管理部
下水道維持課長

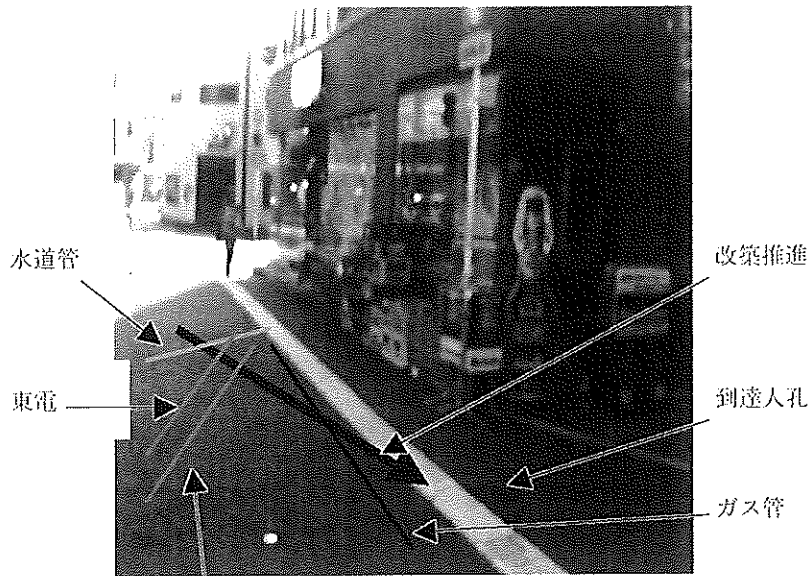
写真-1 施工現場

既設管と新設管の上下段差が大きかったため、特殊仕様のパイプキュア工法装置を用意した。(図-2、3、写真-1)

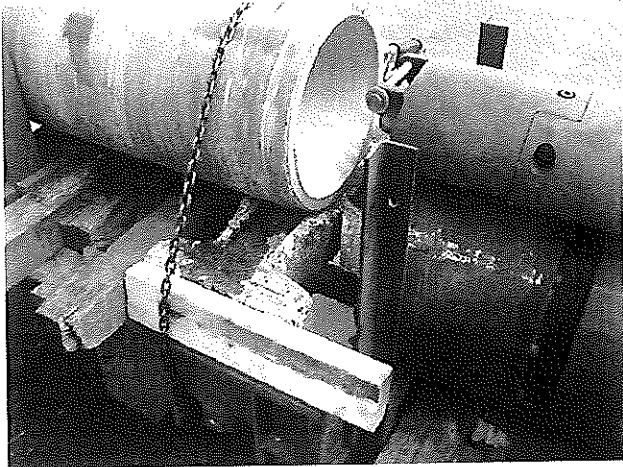
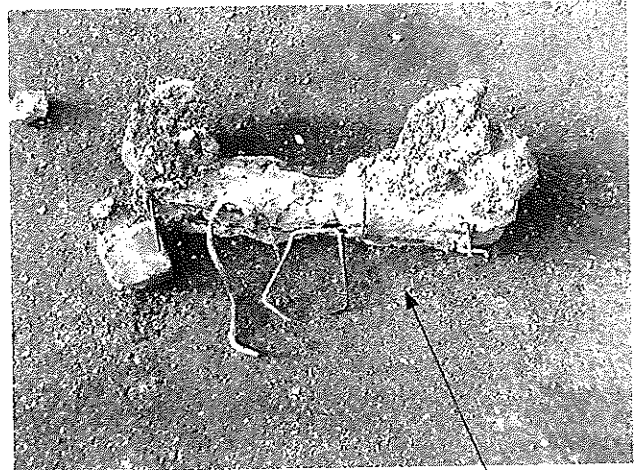
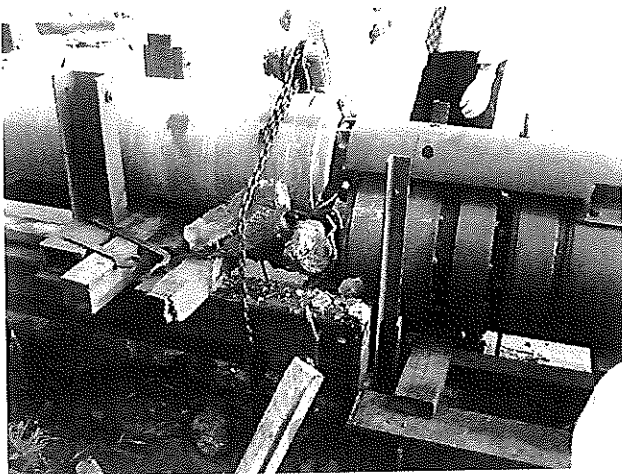
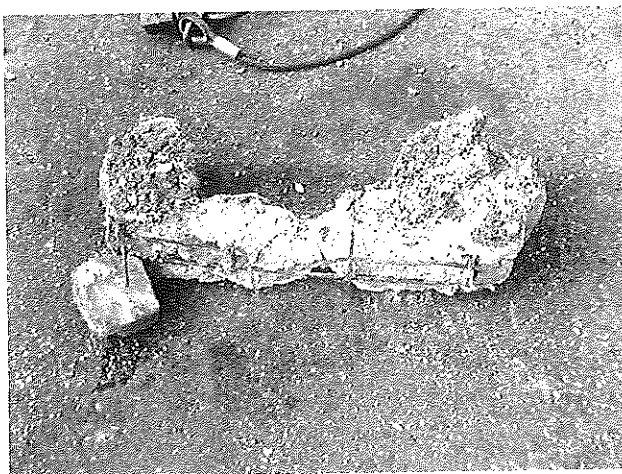
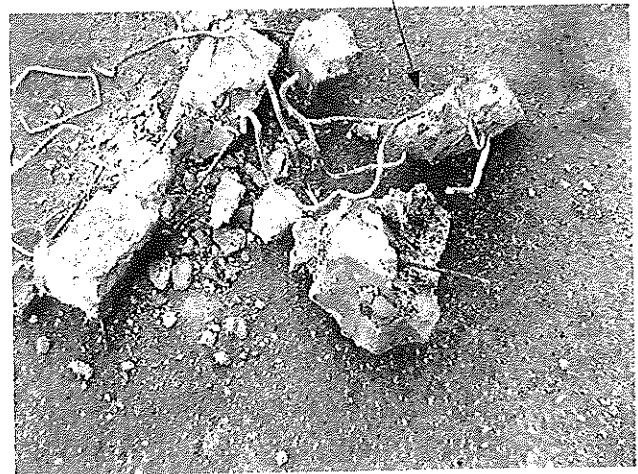
写真-3 切削実験の状況

立坑掘削時に排出したコンクリート枕基礎の切削実験をおこなった。(写真-2～6)

事前切削実験で、コンクリート基礎の配筋径がφ9mmであった為、推進スピードを落として施工した。

切削後、配筋：φ9mm（鋼色部）

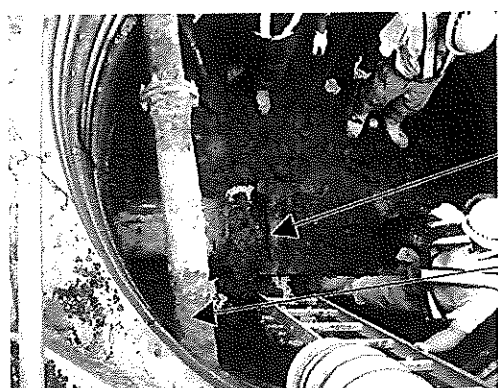
写真-8 発進立坑（床付け付近）

コンクリート
枕基礎
水道管

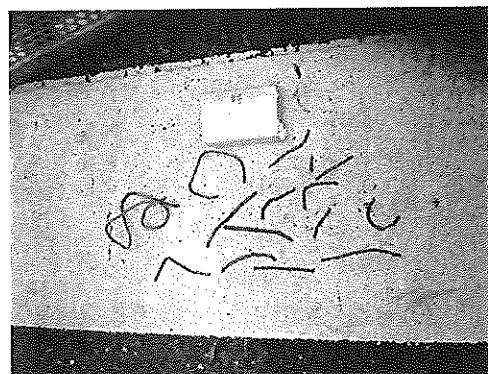
写真-11 破碎されたヒューム管の鉄筋

注水施工を行った。懸念事項であったヘッド部への切削時の鉄筋の巻付きは全く無く、コンクリート破片のつまりも見られなかった。

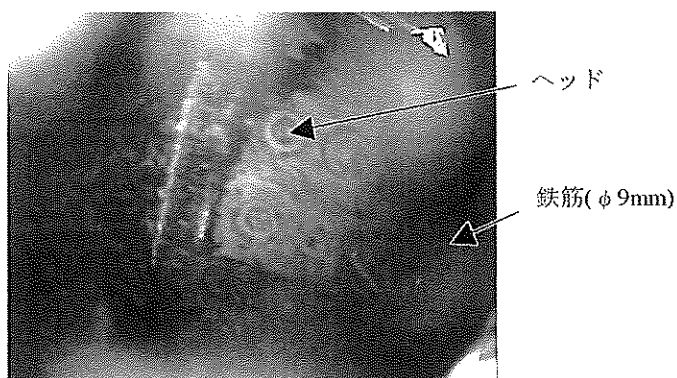
写真-13 切削状況監視カメラ画像

今回は特別に、カッターガイドにテレビカメラを搭載し、土中での既設管の切削状況（ヘッドへの飲込み状況、鉄筋の切削状態）をモニターに表示した。

切削状況監視カメラの画像により、施工状況の変化が把握でき、運転条件（回転数、推進速度、

注水量）の決定に有効であった。

課題として、レンズの曇り止めや防護筒への異物進入防止などが判明した。

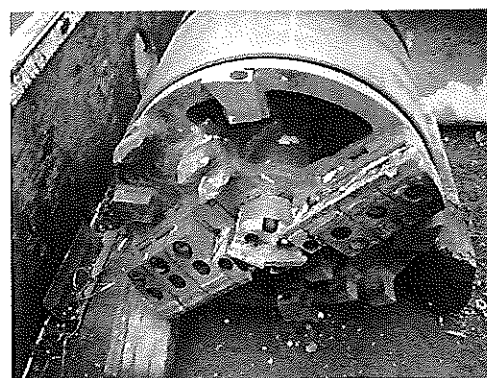
写真-15 回収後のヘッド

ヘッドのビットは、中央部の負担が大きいため磨耗を予想したが、磨耗量は微々たるものであった。他の部分の磨耗も少なかった。
